# Stand sicherheitsuntersuchung setzungsfließgefährdeter Böschungen mit Initialeintragsversuchen

Dipl.-Math. (Univ.) Dr.-Ing. Wilfried Hüls & Dipl.-Ing. (Univ.) Uwe Knobloch  
G.U.B. Ingenieurgesellschaft mbH, Zwickau, Deutschland  
email: info@gub-ing.de

Dipl.-Geol. (Univ.) Dr. rer. nat. Ralf J. Plinninger  
IFB Eigenschenk GmbH, Deggendorf, Deutschland  
email: mail@eigenschenk.de

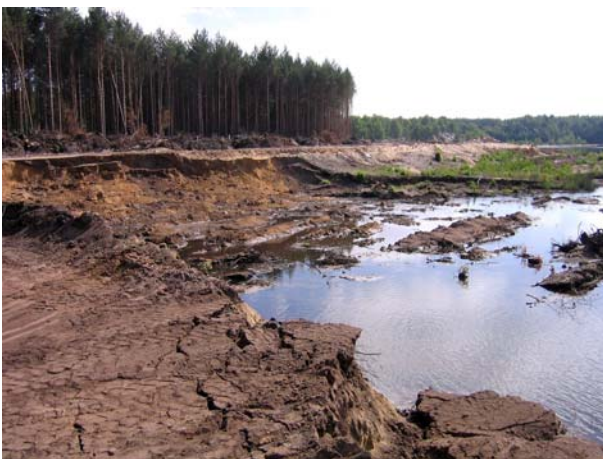
*Bild 2: Rutschung im Vorfeld einer RDV, Höhe der Abrisskante ca. 4 m, davor sind staffelförmige Brucherscheinungen und die horizontale Ablagerung der Massen sichtbar. Der bereits verdichtete Damm links im Bild blieb erhalten.*

Die Rutschung tritt ohne vorherige Anzeichen auf und kann plötzlich große Bereiche bis zu mehreren Hundert Metern ins Hinterland erfassen. Die danach meist nahezu horizontal abgelagerten Massen in den ausgeflossenen Bereichen dokumentieren, dass die Restscherfestigkeit der ausgeflossenen Massen in der Größenordnung von  $\varphi = 0,5^\circ \dots 3^\circ$  liegen muss (Bild 2). CU-Versuche in der Triaxialzelle bestätigen das kritische Verflüssigungsverhalten der angetroffenen Böden [4].

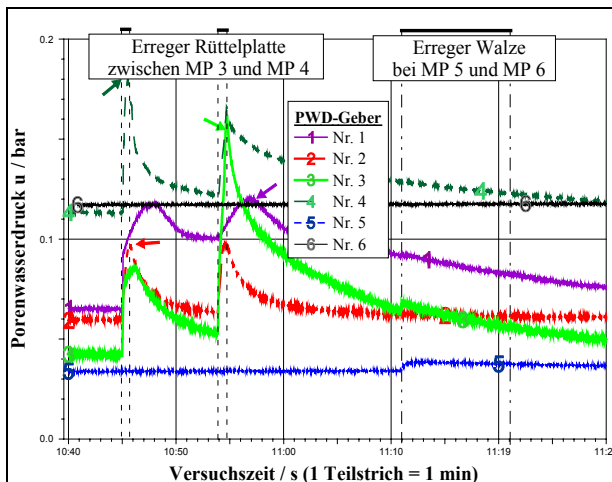
Bild 6: Beispiel für die Porenwasserdruckreaktionen während eines Versuches mit mehreren Teilversuchen.

- in 19 von 23 Versuchsfeldern wesentliche Änderungen des Porenwasserdruckes (Bild 6),
- in 10 von 23 Versuchsfeldern grundbruchähnliche Absackungen der Erregergeräte (Bild 7), jedoch
- keine Setzungsfließbrutschungen als wesentliches Versuchsergebnis.

Die gemessenen Porenwasserdruckänderungen während der Initialeinträge betragen bis zu  $\Delta u = 0,12$  bar.

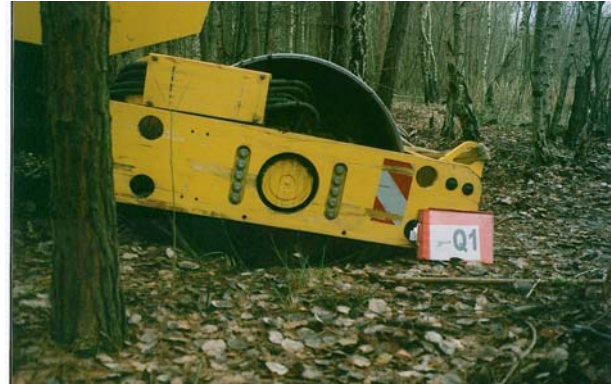
Bild 7: Beispiel für ein eingesacktes Versuchsgerät während eines Versuches.
